Е.Н. Леонова¹, И.В. Власюк²

РОЛЬ ВЕЩЕСТВЕННЫХ ДОКАЗАТЕЛЬСТВ БИОЛОГИЧЕСКОГО ПРОИСХОЖДЕНИЯ ПРИ РЕШЕНИИ СИТУАЦИОННЫХ ВОПРОСОВ

Из обстоятельств дела известно «На трассе Комсомольск-на-Амуре–Хабаровск в результате ДТП (дорожно-транспортное происшествие) погиб гражданин К. 56 лет».

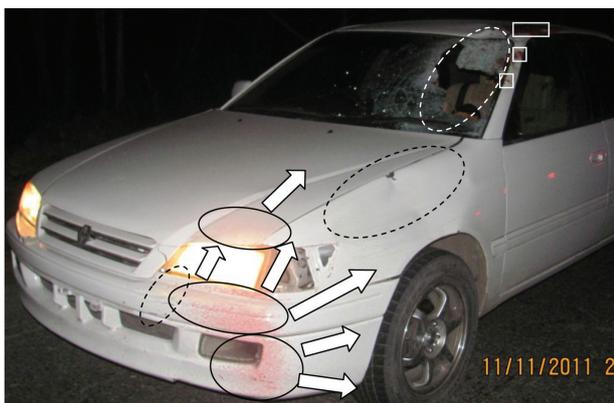
На исследуемом транспортном средстве были выявлены следующие повреждения: трещина вертикальной стойки решетки радиатора слева; разрыв по нижнему краю переднего бампера слева; неглубокая вмятина на переднем бампере слева в проекции фары с нарушением лако-красочного покрытия; незначительное погружение левой фары; отсутствие левого повторителя поворота; волнообразная деформация левого крыла; разрушение лобового стекла слева с образованием дефекта и погружением растрескавшейся части в салон; локальная волнообразная деформация крыши в проекции разрушения лобового стекла; локальная деформация левой стойки (рис. 1).

При исследовании транспортного средства были обнаружены вещественные доказательства биологического происхождения (следы крови): на передней поверхности машины на бампере и капоте слева динамические следы в виде мелких пылевидных брызг крови, имеющие булавовидную форму, заостренный конец которых на горизонтальных поверхностях направлен по ходу движения воздушного потока обтекающего движущийся прямолинейно автомобиль; на левой передней стойке машины мазки крови – следы динамического контакта и скольжения тела по корпусу машины (рис. 1).

Рис. 1. Передняя часть транспортного средства, вид спереди и слева. Прерывистыми эллипсами обозначены места контакта тела потерпевшего с кузовом машины. Сплошными эллипсами – места локализации брызг крови. Сплошными квадратами – места локализации мазков крови. Стрелками показано направление разбрызгивания капель крови

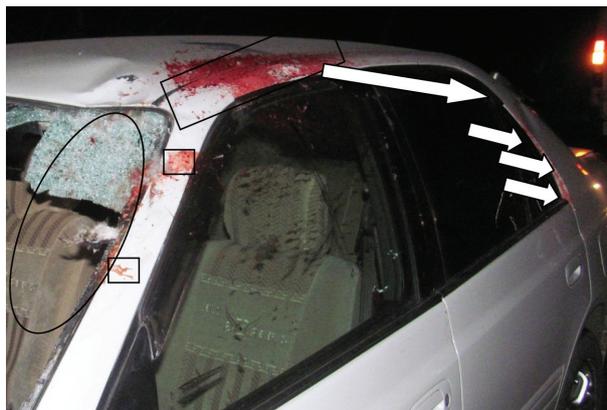
Кроме того, над левой передней дверью на крыше автомобиля имеется мазок-отпечаток, который мог образоваться от динамического контакта с телом потерпевшего; по крыше автомобиля слева к задней части и на стекле задней левой двери проходят брызги крови булавовидной формы, острым концом направленные к задней части автомобиля (рис. 2).

Рис. 2. Передне-боковая часть транспортного средства. Эллипсом обозначено место контакта тела потерпевшего с кузовом машины. Квадратами – места локализации мазков крови. Стрелками показано направление разбрызгивания капель крови

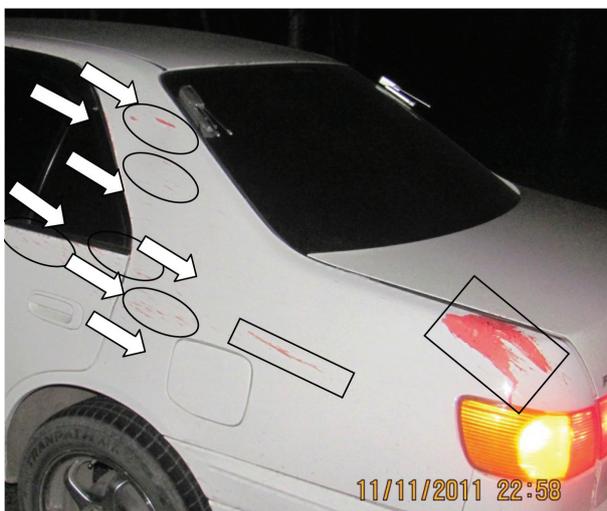
На задней стойке и заднем крыле слева обнаружены множественные динамические следы брызг крови булавовидной формы, острым концом направленные от места локализации мазка-отпечатка на крыше машины.

На задней части машины на капоте слева имеется динамический след крови в виде мазка-отпечатка, переходящий в вертикальный поток (рис. 3).

Рис. 3. Заднебоковая часть транспортного средства. Эллипсами обозначены брызги, квадратами – мазки крови. Стрелками показано направление разбрызгивания капель крови
